CERTIFICAT DE BATTERIE

AVILOO
BATTERY DIAGNOSTICS

NUMÉRO DE CERTIFICAT: 295F4E5E-258A-42C0-86CB-1DAEF0B2C939

MARQUE: Renault
MODÈLE: Megane E-Tech - 60 kWh
KILOMÉTRAGE: 35 779 km
VIN: VF1RCB00970454170
DATE ET HEURE: 14/10/2026 05:46
RÉALISÉ PAR: CRVO Lens

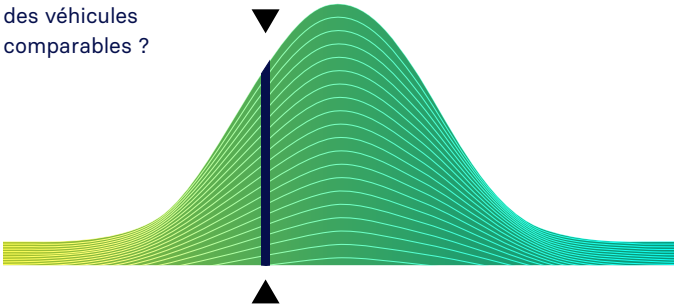
Indépendant
ÉTAT DE SANTÉ (SOH)

95,4 %
