CERTIFICAT DE BATTERIE

AVILOO
BATTERY DIAGNOSTICS

NUMÉRO DE CERTIFICAT: 945FA438-63A9-41B6-939C-D5A3B4A6B927

MARQUE: Audi
MODÈLE: A3 SB TFSIe - 13,0 kWh
KILOMÉTRAGE: 37 807 km
VIN: WAUZZZGY2PA053247
DATE ET HEURE: 10/11/2026 07:17
RÉALISÉ PAR: CRVO Ingrandes

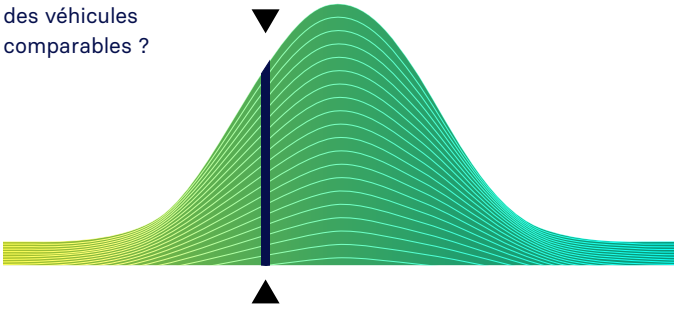
ANALYSE COMPARATIVE
Comment votre véhicule se situe-t-il par rapport à des véhicules comparables ?

inférieur à la moyenne | dans la moyenne | supérieur à la moyenne
