CERTIFICAT DE BATTERIE

AVILOO
BATTERY DIAGNOSTICS

NUMÉRO DE CERTIFICAT: C1F8B412-BFB8-4019-8E0C-BA71B16B0E2A

MARQUE: Audi
MODÈLE: Q3 SB TFSIe - 13,0 kWh
KILOMÉTRAGE: 42 577 km
VIN: WAUZZZF36R1022821
DATE ET HEURE: 23/10/2026 15:21
RÉALISÉ PAR: CRVO Lens

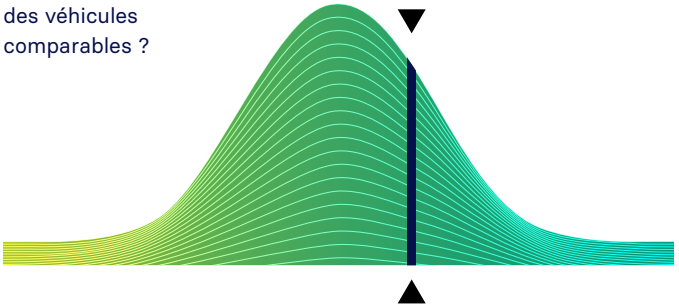
Indépendant
ÉTAT DE SANTÉ (SOH)

96,0 %

EXCELLENT ÉTAT DE SANTÉ - AUCUNE ANOMALIE DÉTECTÉE
