CERTIFICAT DE BATTERIE

AVILOO
BATTERY DIAGNOSTICS

NUMÉRO DE CERTIFICAT: 0243C631-E8E9-4131-99B7-ED8C8E655365

MARQUE: BMW
MODÈLE: X1 xDrive - 16,3 kWh

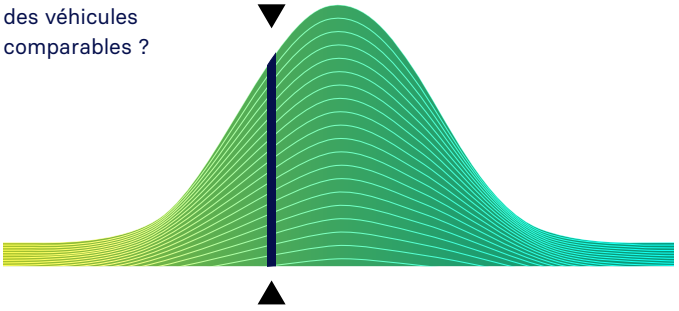
Indépendant
ÉTAT DE SANTÉ (SOH)

94,1 %

BON ÉTAT DE SANTÉ - AUCUNE ANOMALIE DÉTECTÉE
