CERTIFICAT DE BATTERIE

AVILOO
BATTERY DIAGNOSTICS

NUMÉRO DE CERTIFICAT: 39A17F28-89A3-4DF4-BFD5-F7975AFAD925

MARQUE: Renault
MODÈLE: Twingo Electric ZE

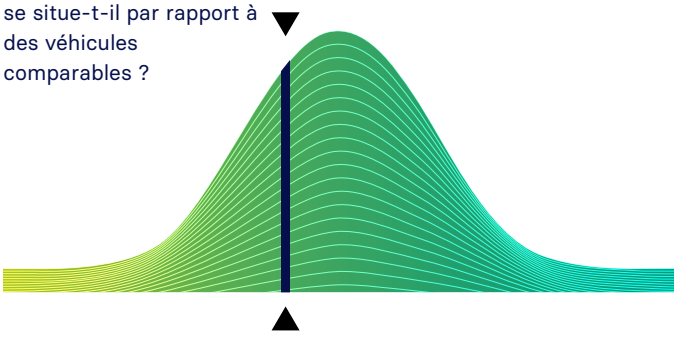
ANALYSE COMPARATIVE
Comment votre véhicule se situe-t-il par rapport à des véhicules comparables ?

inférieur à la moyenne | dans la moyenne | supérieur à la moyenne
