CERTIFICAT DE BATTERIE

AVILOO
BATTERY DIAGNOSTICS

NUMÉRO DE CERTIFICAT: 39BFBA4B-69D3-4FE2-8780-CBF1DC7A12EE

MARQUE: Porsche
MODÈLE: Cayenne e-Hybrid - 17,9 kWh
KILOMÉTRAGE: 82 458 km
VIN: WP1ZZZ9YZNDA14358
DATE ET HEURE: 03/11/2026 16:41
RÉALISÉ PAR: CRVO Ingrandes

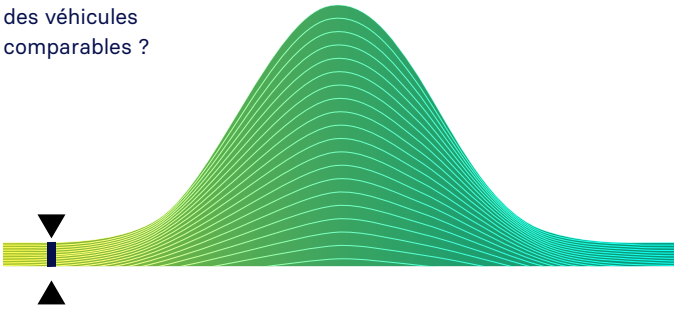
Indépendant
ÉTAT DE SANTÉ (SOH)

82,7 %

ÉTAT DE SANTÉ CORRECT - AUCUNE ANOMALIE DÉTECTÉE
