CERTIFICAT DE BATTERIE

AVILOO
BATTERY DIAGNOSTICS

NUMÉRO DE CERTIFICAT: 68CA3A0D-0A2A-4E94-A190-E8187C2AF13F

MARQUE: Renault
MODÈLE: Twingo Electric ZE
KILOMÉTRAGE: 13 281 km
VIN: VF1AH000071735836
DATE ET HEURE: 31/10/2026 00:42
RÉALISÉ PAR: CRVO Lens

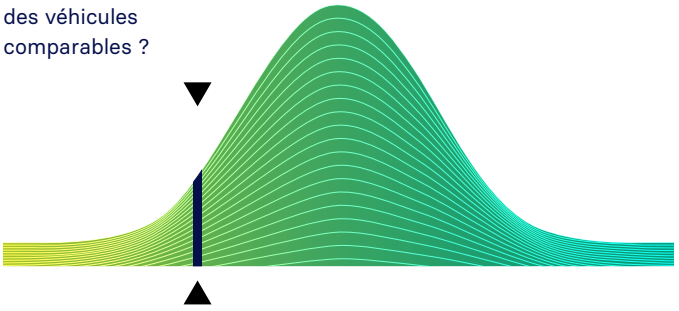
Indépendant
ÉTAT DE SANTÉ (SOH)

94,7 %

BON ÉTAT DE SANTÉ - AUCUNE ANOMALIE DÉTECTÉE
