CERTIFICAT DE BATTERIE

AVILOO
BATTERY DIAGNOSTICS

NUMÉRO DE CERTIFICAT: 0897E23C-282E-4FCC-8162-5A8784A98890

MARQUE: MINI
MODÈLE: Countryman - 10 kWh
KILOMÉTRAGE: 54 174 km
VIN: WMW21BS0303R35197
DATE ET HEURE: 01/10/2026 00:14
RÉALISÉ PAR: CRVO Lens

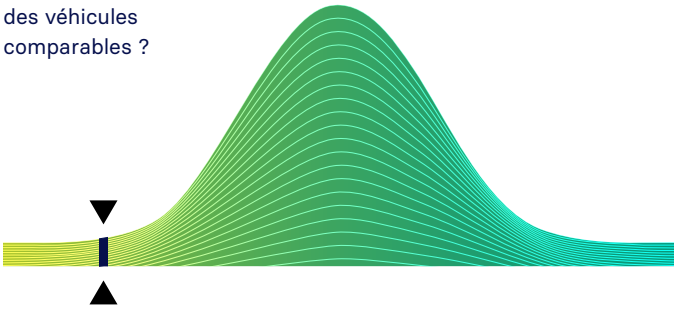
Indépendant
ÉTAT DE SANTÉ (SOH)

82,8 %

ÉNERGIE 7kWh | 9kWh

AUTONOMIE WLTP 41km | 49km
