CERTIFICAT DE BATTERIE

AVILOO
BATTERY DIAGNOSTICS

NUMÉRO DE CERTIFICAT: A8488ABB-58F0-4ADC-8E92-D624B4571230

MARQUE: Mercedes-Benz
MODÈLE: GLC - 31,2 kWh
KILOMÉTRAGE: 59 139 km
VIN: W1NKM5GB1PU014499
DATE ET HEURE: 10/10/2026 02:29
RÉALISÉ PAR: CRVO Lens

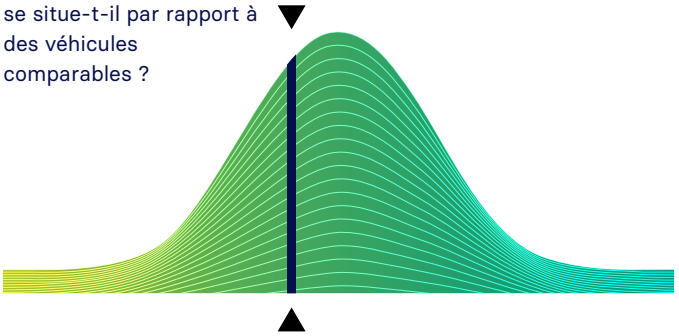
Indépendant
ÉTAT DE SANTÉ (SOH)

95,0 %

BON ÉTAT DE SANTÉ - AUCUNE ANOMALIE DÉTECTÉE
