CERTIFICAT DE BATTERIE

AVILOO
BATTERY DIAGNOSTICS

NUMÉRO DE CERTIFICAT: 1E108DEE-42E0-4443-8A9B-84153B9EAFB2

MARQUE: Renault
MODÈLE: Twingo Electric ZE

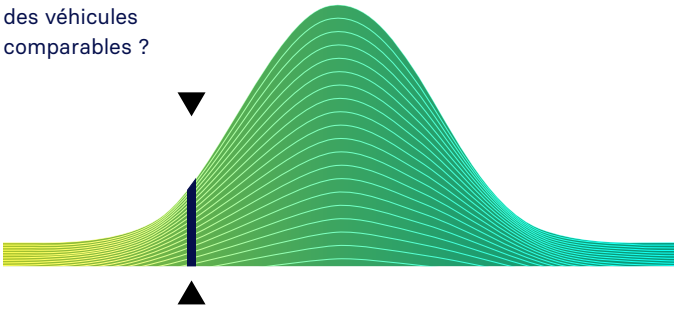
ANALYSE COMPARATIVE
Comment votre véhicule se situe-t-il par rapport à des véhicules comparables ?

inférieur à la moyenne | dans la moyenne | supérieur à la moyenne
