CERTIFICAT DE BATTERIE

AVILOO
BATTERY DIAGNOSTICS

MARQUE: Mercedes-Benz
MODÈLE: GLC 300 - 13,5 kWh

KILOMÉTRAGE: 159 734 km
VIN: W1N2539111V316429
DATE ET HEURE:
19/10/2026 16:18

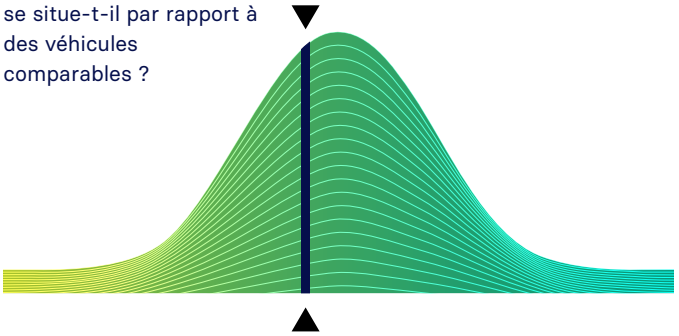
Indépendant
ÉTAT DE SANTÉ (SOH)

83,9 %

BON ÉTAT DE SANTÉ - AUCUNE ANOMALIE DÉTECTÉE
