CERTIFICAT DE BATTERIE

AVILOO
BATTERY DIAGNOSTICS

MARQUE: Skoda
MODÈLE: Octavia iV - 13,0 kWh
KILOMÉTRAGE: 109 065 km
VIN: TMBAW8NX6MY166182
DATE ET HEURE: 02/11/2026 20:08
RÉALISÉ PAR: CRVO Lens

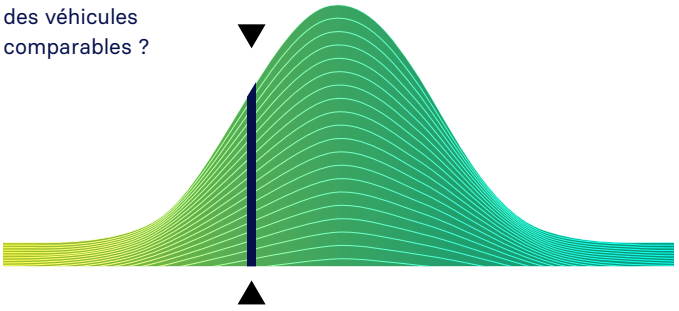
Indépendant
ÉTAT DE SANTÉ (SOH)

88,9 %
