CERTIFICAT DE BATTERIE

AVILOO
BATTERY DIAGNOSTICS

NUMÉRO DE CERTIFICAT: 44E153A6-DBCA-45AF-AA54-2726C47F4D90

MARQUE: BMW
MODÈLE: X1 xDrive - 16,3 kWh

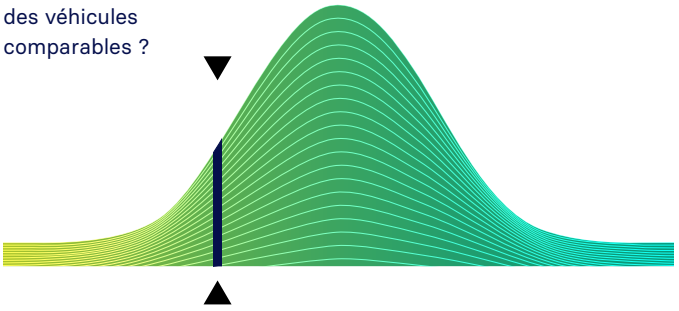
Indépendant
ÉTAT DE SANTÉ (SOH)

93,8 %

BON ÉTAT DE SANTÉ - AUCUNE ANOMALIE DÉTECTÉE
