CERTIFICAT DE BATTERIE

AVILOO
BATTERY DIAGNOSTICS

NUMÉRO DE CERTIFICAT: DB1A4999-443E-4CD5-A925-2D69861EDBB0

MARQUE: BMW
MODÈLE: X3 xDrive 30e - 12 kWh
KILOMÉTRAGE: 104 883 km
VIN: WBA61DP0509P06054
DATE ET HEURE: 28/09/2026 05:22
RÉALISÉ PAR: CRVO Lens

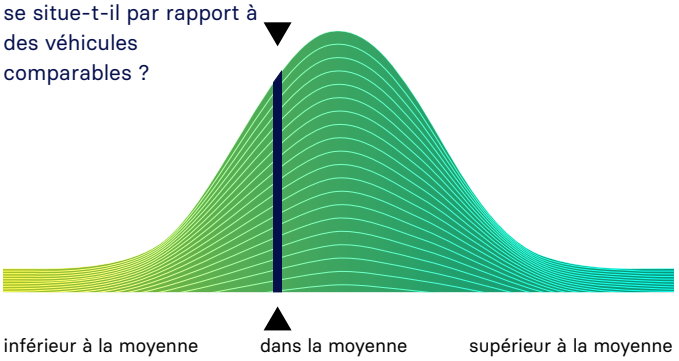
Indépendant
ÉTAT DE SANTÉ (SOH)

87,5 %

BON ÉTAT DE SANTÉ - AUCUNE ANOMALIE DÉTECTÉE
