CERTIFICAT DE BATTERIE

AVILOO
BATTERY DIAGNOSTICS

NUMÉRO DE CERTIFICAT: 0CDE6404-FE05-4EB0-8E4C-2648D5A82B94

MARQUE: Renault
MODÈLE: Twingo Electric ZE
KILOMÉTRAGE: 16 634 km
VIN: VF1AH000170521413
DATE ET HEURE: 03/11/2026 17:10
RÉALISÉ PAR: CRVO Lyon

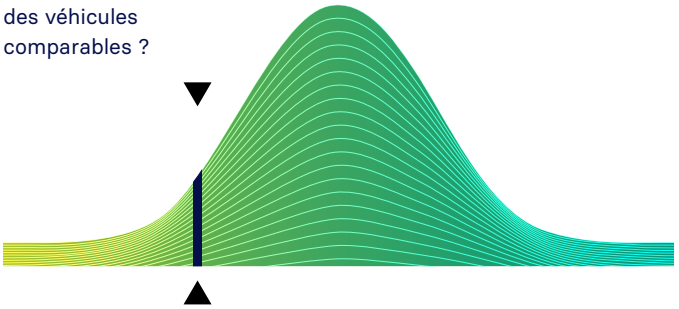
Indépendant
ÉTAT DE SANTÉ (SOH)

94,0 %

BON ÉTAT DE SANTÉ - AUCUNE ANOMALIE DÉTECTÉE
