CERTIFICAT DE BATTERIE

AVILOO
BATTERY DIAGNOSTICS

NUMÉRO DE CERTIFICAT: 0A2B4D39-B8E6-4753-89A8-F60B4DFBFB20

MARQUE: Mercedes-Benz
MODÈLE: CLA 250 - 15,6 kWh
KILOMÉTRAGE: 49 494 km
VIN: W1K5M8GB4PN412165
DATE ET HEURE: 19/10/2026 09:56
RÉALISÉ PAR: CRVO Ingrandes

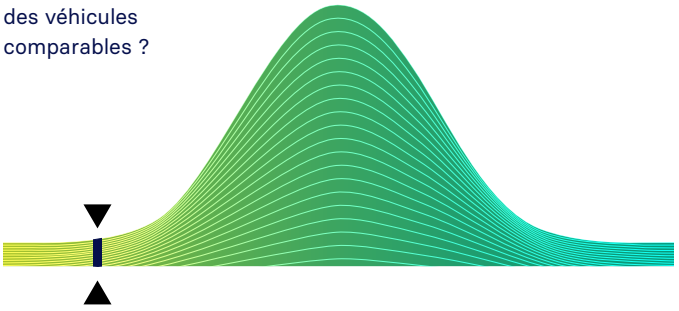
Indépendant
ÉTAT DE SANTÉ (SOH)

91,8 %

ÉTAT DE SANTÉ CORRECT - AUCUNE ANOMALIE DÉTECTÉE
