CERTIFICAT DE BATTERIE

AVILOO
BATTERY DIAGNOSTICS

NUMÉRO DE CERTIFICAT: 2263AA68-4902-4645-AC1A-997E326EE84A

MARQUE: BMW
MODÈLE: X3 xDrive 30e - 12 kWh
KILOMÉTRAGE: 59 876 km
VIN: WBA61DP0709T48858
DATE ET HEURE: 14/10/2026 07:30
RÉALISÉ PAR: CRVO Ingrandes

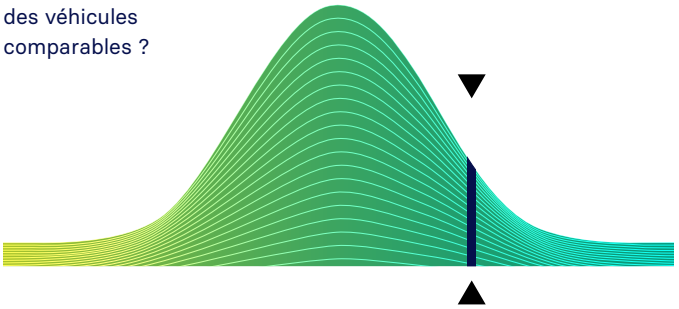
Indépendant
ÉTAT DE SANTÉ (SOH)

94,2 %

EXCELLENT ÉTAT DE SANTÉ - AUCUNE ANOMALIE DÉTECTÉE
