CERTIFICAT DE BATTERIE

AVILOO
BATTERY DIAGNOSTICS

NUMÉRO DE CERTIFICAT: 0F145E1D-939E-4B86-B46B-7FAE08548DA3

MARQUE: Cupra
MODÈLE: Formentor e-Hybrid - 13,0 kWh
KILOMÉTRAGE: 31 782 km
VIN: VSSZZZKM9RR004542
DATE ET HEURE: 30/10/2026 18:28
RÉALISÉ PAR: CRVO Ingrandes

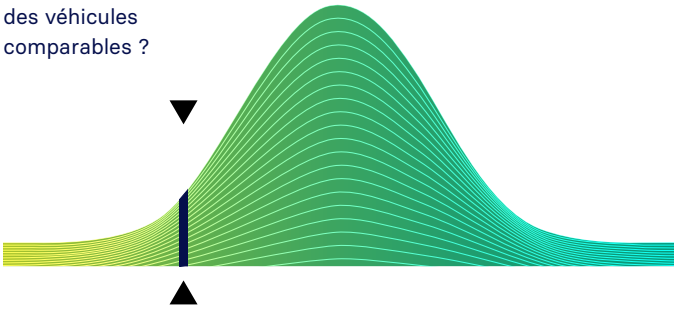
Indépendant
ÉTAT DE SANTÉ (SOH)

93,4 %

BON ÉTAT DE SANTÉ - AUCUNE ANOMALIE DÉTECTÉE
