CERTIFICAT DE BATTERIE

AVILOO
BATTERY DIAGNOSTICS

NUMÉRO DE CERTIFICAT: 2F7502B7-CA47-4052-85D8-EB92EB84DEF8

MARQUE: Renault
MODÈLE: Scenic E-Tech - 87 kWh
KILOMÉTRAGE: 56 218 km
VIN: VF1RCB00773165061
DATE ET HEURE: 24/10/2026 02:21
RÉALISÉ PAR: CRVO Lens

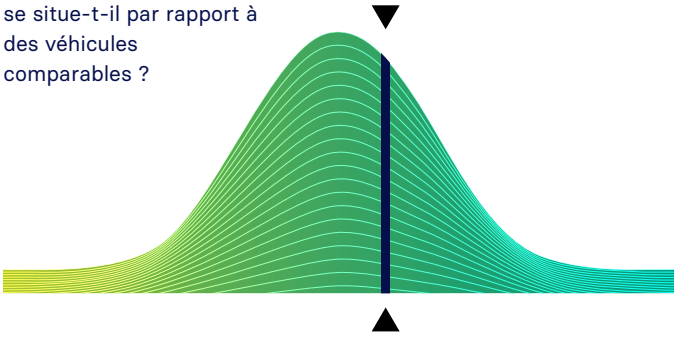
Indépendant
ÉTAT DE SANTÉ (SOH)

98,2 %

EXCELLENT ÉTAT DE SANTÉ - AUCUNE ANOMALIE DÉTECTÉE
