CERTIFICAT DE BATTERIE

AVILOO
BATTERY DIAGNOSTICS

NUMÉRO DE CERTIFICAT: 025F322C-736A-4795-9F75-F7EAAAE7207A

MARQUE: Mercedes-Benz
MODÈLE: A 250 - 15,6 kWh

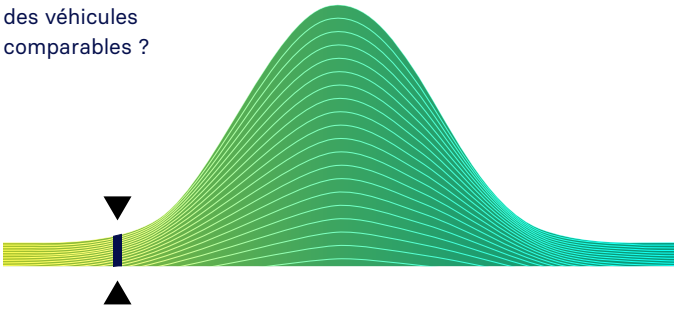
Indépendant
ÉTAT DE SANTÉ (SOH)

93,3 %

ÉTAT DE SANTÉ CORRECT - AUCUNE ANOMALIE DÉTECTÉE
