CERTIFICAT DE BATTERIE

AVILOO
BATTERY DIAGNOSTICS

NUMÉRO DE CERTIFICAT: A1FC7393-10CD-4CD8-98FD-D145428329ED

MARQUE: Renault
MODÈLE: Twingo Electric ZE

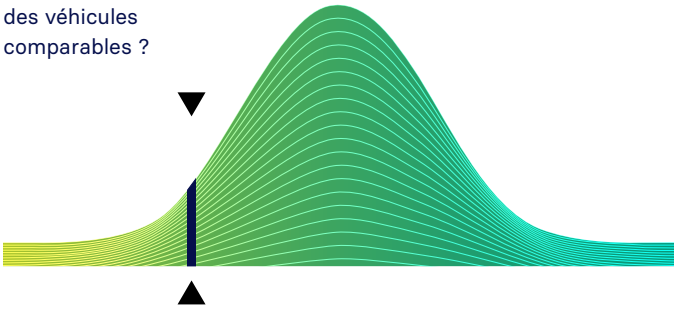
Indépendant
ÉTAT DE SANTÉ (SOH)

94,4 %

BON ÉTAT DE SANTÉ - AUCUNE ANOMALIE DÉTECTÉE
