CERTIFICAT DE BATTERIE

AVILOO
BATTERY DIAGNOSTICS

MARQUE: Mercedes-Benz
MODÈLE: CLA 250 - 15,6 kWh

KILOMÉTRAGE: 73 853 km
VIN: W1K5M8GB7PN421538
DATE ET HEURE:
18/09/2026 06:35

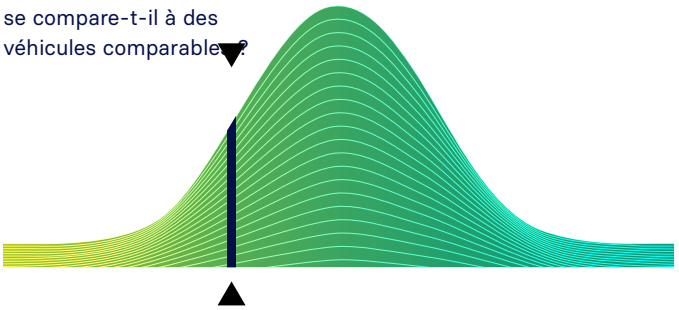
COMPARAISON
Comment votre véhicule se compare-t-il à des véhicules comparables?

inférieur à la moyenne | moyen | supérieur à la moyenne
