CERTIFICAT DE BATTERIE

AVILOO
BATTERY DIAGNOSTICS

NUMÉRO DE CERTIFICAT: A437F707-2890-4689-9290-EFD35522DF73

MARQUE: Mercedes-Benz
MODÈLE: S 580 - 28,6 kWh

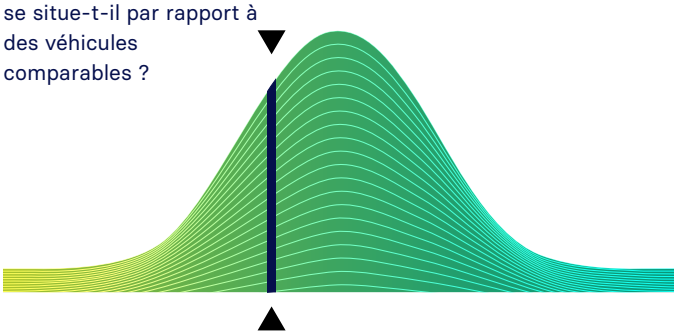
ANALYSE COMPARATIVE
Comment votre véhicule se situe-t-il par rapport à des véhicules comparables ?

96,3 %

inférieur à la moyenne | dans la moyenne | supérieur à la moyenne
