CERTIFICAT DE BATTERIE

AVILOO
BATTERY DIAGNOSTICS

NUMÉRO DE CERTIFICAT: 5BF73144-B3CC-4CE8-8708-DBBA5C19C50F

MARQUE: Audi
MODÈLE: Q3 SB TFSIe - 13,0 kWh

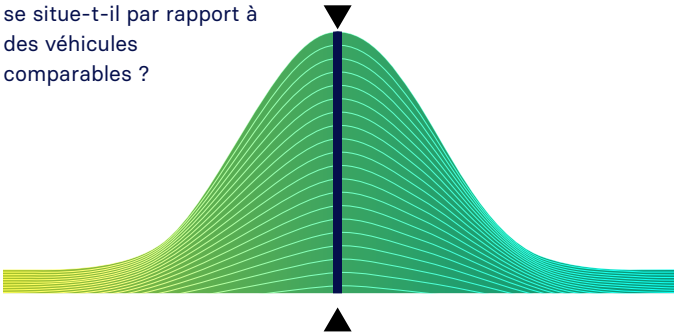
ANALYSE COMPARATIVE
Comment votre véhicule se situe-t-il par rapport à des véhicules comparables ?

inférieur à la moyenne | dans la moyenne | supérieur à la moyenne
