CERTIFICAT DE BATTERIE

AVILOO
BATTERY DIAGNOSTICS

NUMÉRO DE CERTIFICAT: BE9E6BC7-987C-44C6-B2A6-B25370C18830

MARQUE: Mercedes-Benz
MODÈLE: GLA 250 - 15,6 kWh

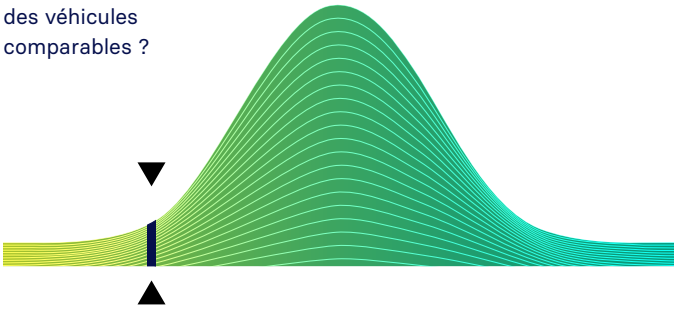
Indépendant
ÉTAT DE SANTÉ (SOH)

93,6 %

BON ÉTAT DE SANTÉ - AUCUNE ANOMALIE DÉTECTÉE
