CERTIFICAT DE BATTERIE

AVILOO
BATTERY DIAGNOSTICS

NUMÉRO DE CERTIFICAT: 3C28A5D0-06D5-4B0E-9196-50E9477C873D

MARQUE: Renault
MODÈLE: Megane E-Tech - 60 kWh
KILOMÉTRAGE: 30 194 km
VIN: VF1RCB00072841632
DATE ET HEURE: 09/10/2026 06:47
RÉALISÉ PAR: CRVO Lens

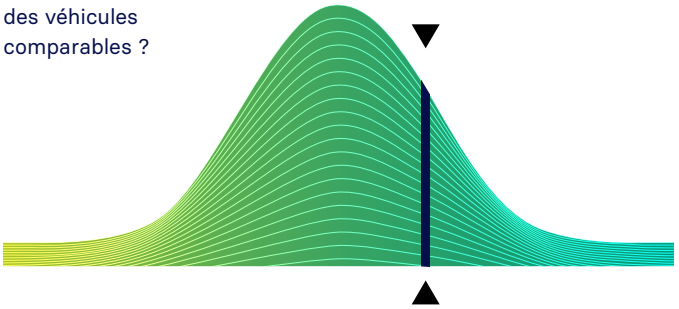
Indépendant
ÉTAT DE SANTÉ (SOH)

97,7 %

EXCELLENT ÉTAT DE SANTÉ - AUCUNE ANOMALIE DÉTECTÉE
