CERTIFICAT DE BATTERIE

AVILOO
BATTERY DIAGNOSTICS

NUMÉRO DE CERTIFICAT: 3013473F-37FD-4BBD-93C0-7A837B8665F0

MARQUE: Volkswagen
MODÈLE: Tiguan e-Hybrid - 13 kWh
KILOMÉTRAGE: 66 932 km
VIN: WVGZZZ5NZNW403298
DATE ET HEURE: 02/11/2026 13:06
RÉALISÉ PAR: CRVO Ingrandes

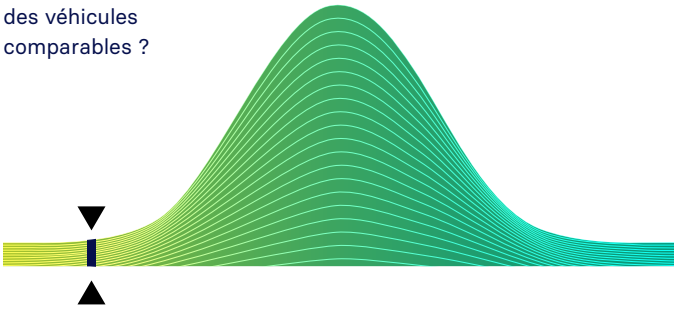
Indépendant
ÉTAT DE SANTÉ (SOH)

87,6 %

ÉNERGIE 9kWh | 10kWh

AUTONOMIE WLTP 43km | 49km
