CERTIFICAT DE BATTERIE

AVILOO
BATTERY DIAGNOSTICS

NUMÉRO DE CERTIFICAT: 6BC6BDFE-AD1D-47CC-A087-06DAE8460526

MARQUE: Dacia
MODÈLE: Spring Electric - 27,4 kWh
KILOMÉTRAGE: 28 023 km
VIN: UU1DBG001PU155999
DATE ET HEURE: 30/10/2026 15:36
RÉALISÉ PAR: CRVO Lens

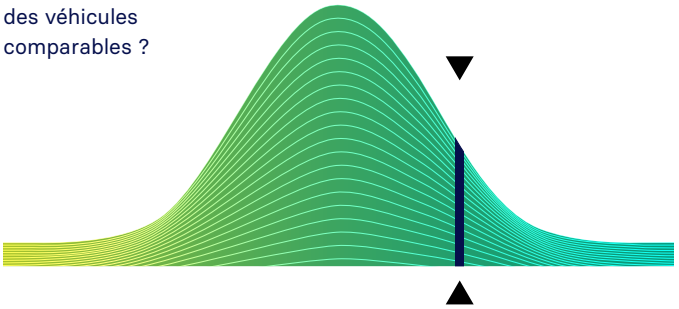
Indépendant
ÉTAT DE SANTÉ (SOH)

95,1 %

EXCELLENT ÉTAT DE SANTÉ - AUCUNE ANOMALIE DÉTECTÉE
