CERTIFICAT DE BATTERIE

AVILOO
BATTERY DIAGNOSTICS

NUMÉRO DE CERTIFICAT: A8173043-2D1E-44E7-A479-C64246C7EA46

MARQUE: Mercedes-Benz
MODÈLE: GLA 250 - 15,6 kWh

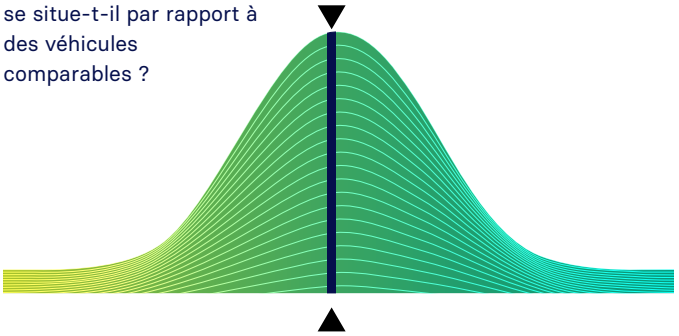
Indépendant
ÉTAT DE SANTÉ (SOH)

95,0 %

BON ÉTAT DE SANTÉ - AUCUNE ANOMALIE DÉTECTÉE
