CERTIFICAT DE BATTERIE

AVILOO
BATTERY DIAGNOSTICS

NUMÉRO DE CERTIFICAT: 5D25061A-4F1A-4CDA-9894-A5A30847F60E

MARQUE: Renault
MODÈLE: Scenic E-Tech - 87 kWh
KILOMÉTRAGE: 29 045 km
VIN: VF1RCB00375252055
DATE ET HEURE: 30/10/2026 14:15
RÉALISÉ PAR: CRVO Lens

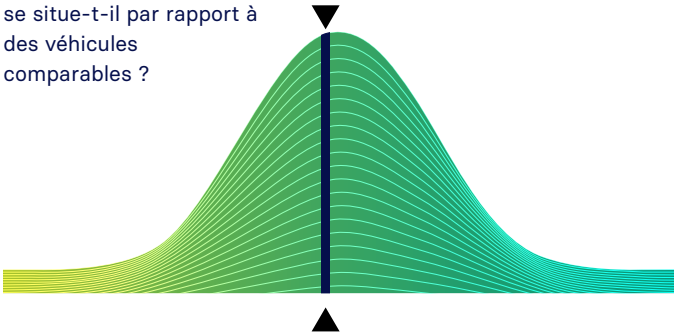
Indépendant
ÉTAT DE SANTÉ (SOH)

98,3 %

EXCELLENT ÉTAT DE SANTÉ - AUCUNE ANOMALIE DÉTECTÉE
