CERTIFICAT DE BATTERIE

AVILOO
BATTERY DIAGNOSTICS

MARQUE: Mercedes-Benz
MODÈLE: GLC - 31,2 kWh

KILOMÉTRAGE: 63 100 km
VIN: W1NKM5GB4PF012315
DATE ET HEURE:
09/10/2026 17:47

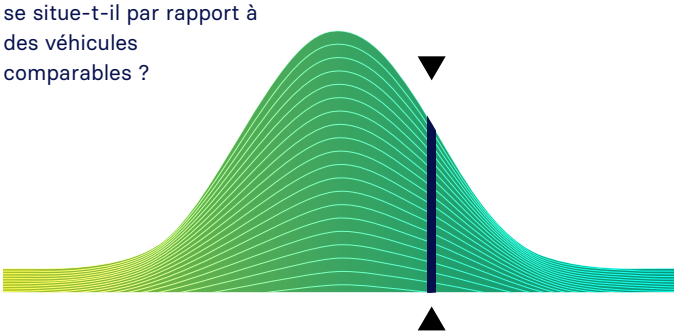
Indépendant
ÉTAT DE SANTÉ (SOH)

96,7 %

EXCELLENT ÉTAT DE SANTÉ - AUCUNE ANOMALIE DÉTECTÉE
