CERTIFICAT DE BATTERIE

AVILOO
BATTERY DIAGNOSTICS

NUMÉRO DE CERTIFICAT: FC88F1BC-467B-4CFA-A1B7-E315F7D19356

MARQUE: Dacia
MODÈLE: Spring Electric - 27,4 kWh
KILOMÉTRAGE: 18 140 km
VIN: UU1DBG005NU106561
DATE ET HEURE: 13/10/2026 10:41
RÉALISÉ PAR: CRVO Lens

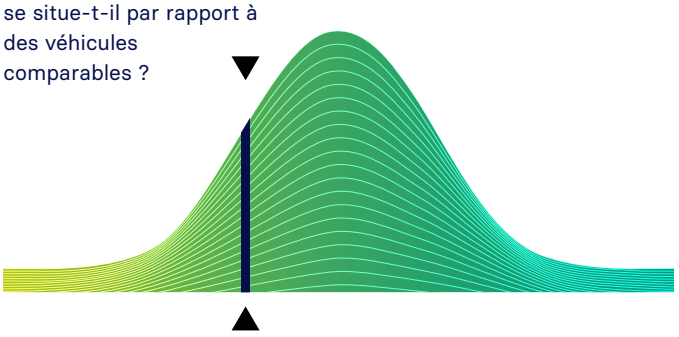
Indépendant
ÉTAT DE SANTÉ (SOH)

93,7 %

BON ÉTAT DE SANTÉ - AUCUNE ANOMALIE DÉTECTÉE
