CERTIFICAT DE BATTERIE

AVILOO
BATTERY DIAGNOSTICS

MARQUE: Audi
MODÈLE: A3 SB TFSIe - 13,0 kWh

KILOMÉTRAGE: 40 874 km
VIN: WAUZZZGY9RA020619
DATE ET HEURE:
21/10/2026 07:13

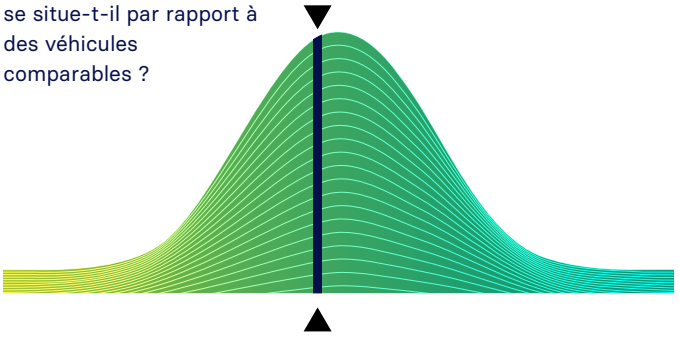
ANALYSE COMPARATIVE
Comment votre véhicule se situe-t-il par rapport à des véhicules comparables ?

94,7 %
