CERTIFICAT DE BATTERIE

AVILOO
BATTERY DIAGNOSTICS

MARQUE: Kia
MODÈLE: Niro EV - 64,8 kWh

KILOMÉTRAGE: 68 574 km
VIN: KNACR811FP5012033
DATE ET HEURE:
16/09/2026 14:53

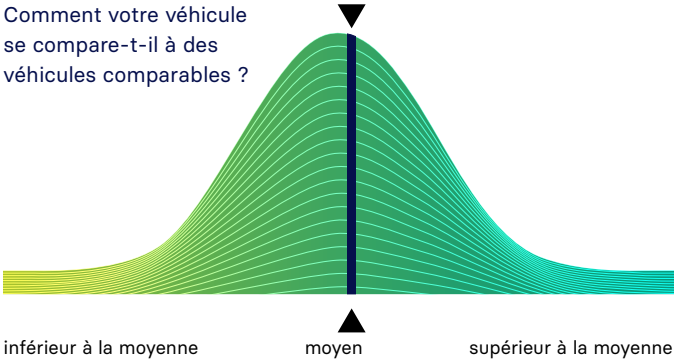
COMPARAISON
Comment votre véhicule se compare-t-il à des véhicules comparables ?
