CERTIFICAT DE BATTERIE

AVILOO
BATTERY DIAGNOSTICS

NUMÉRO DE CERTIFICAT: 49F8FD03-9439-43AB-AE54-7E9F5C95FFAF

MARQUE: Volkswagen
MODÈLE: e-Up - 36,8 kWh
KILOMÉTRAGE: 56 151 km
VIN: WVWZZZAA1RD901876
DATE ET HEURE: 02/11/2026 12:16
RÉALISÉ PAR: CRVO Ingrandes

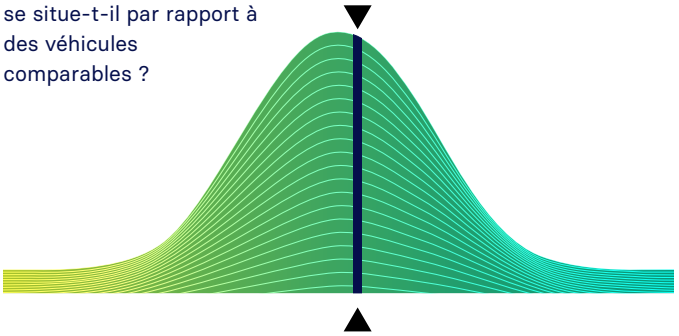
Indépendant
ÉTAT DE SANTÉ (SOH)

93,2 %

ÉNERGIE 32kWh | 34kWh

AUTONOMIE WLTP 242km | 260km
