CERTIFICAT DE BATTERIE

AVILOO
BATTERY DIAGNOSTICS

NUMÉRO DE CERTIFICAT: 18C51BA3-C282-4B8E-90B9-BEF45344A9DE

MARQUE: Renault
MODÈLE: Megane E-Tech - 60 kWh
KILOMÉTRAGE: 36 247 km
VIN: VF1RCB00870454242
DATE ET HEURE: 13/10/2026 05:15
RÉALISÉ PAR: CRVO Lens

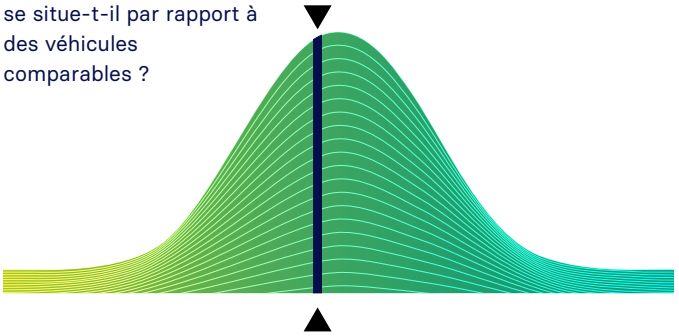
ANALYSE COMPARATIVE
Comment votre véhicule se situe-t-il par rapport à des véhicules comparables ?

inférieur à la moyenne | dans la moyenne | supérieur à la moyenne
