CERTIFICAT DE BATTERIE

AVILOO
BATTERY DIAGNOSTICS

NUMÉRO DE CERTIFICAT: F600C444-90D5-4A5A-B447-359B78A6CE46

MARQUE: BMW
MODÈLE: X3 xDrive 30e - 12 kWh

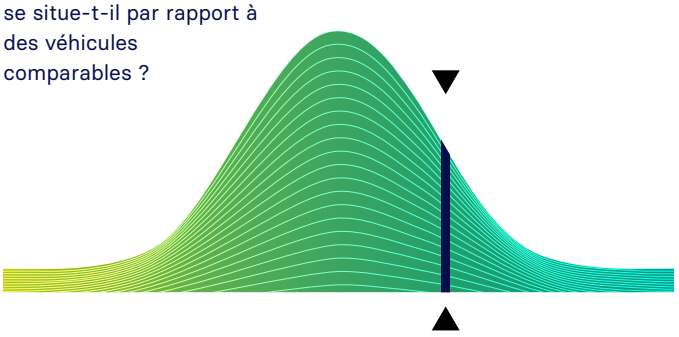
ANALYSE COMPARATIVE
Comment votre véhicule se situe-t-il par rapport à des véhicules comparables ?

inférieur à la moyenne | dans la moyenne | supérieur à la moyenne
