CERTIFICAT DE BATTERIE

AVILOO
BATTERY DIAGNOSTICS

MARQUE: Mazda
MODÈLE: CX-60 - 17,8 kWh
KILOMÉTRAGE: 36 960 km
VIN: JMZKH0HB501127843
DATE ET HEURE: 19/11/2026 03:43
RÉALISÉ PAR: CRVO Lens

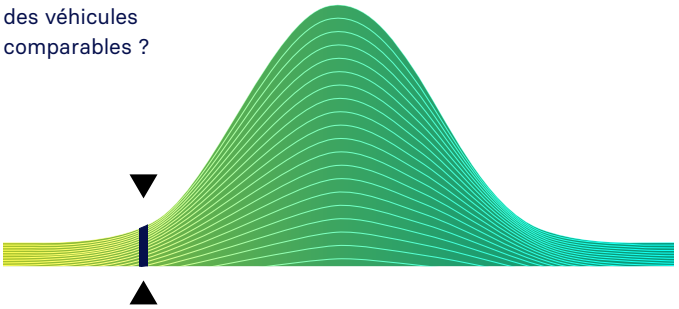
ANALYSE COMPARATIVE
Comment votre véhicule se situe-t-il par rapport à des véhicules comparables ?

inférieur à la moyenne | dans la moyenne | supérieur à la moyenne
