CERTIFICAT DE BATTERIE

AVILOO
BATTERY DIAGNOSTICS

NUMÉRO DE CERTIFICAT: B903AA89-569D-4565-A31D-AF3AF6B349FB

MARQUE: Mercedes-Benz
MODÈLE: GLA 250 - 15,6 kWh

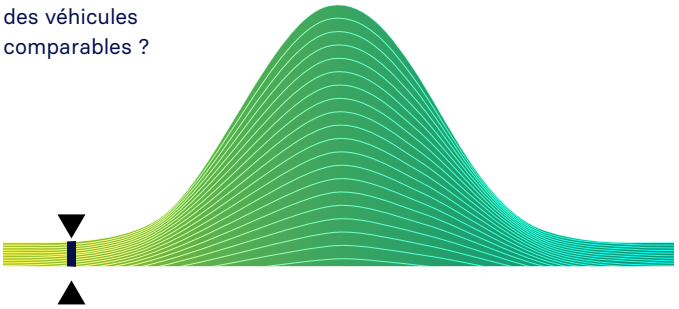
Indépendant
ÉTAT DE SANTÉ (SOH)

92,9 %

ÉTAT DE SANTÉ CORRECT - AUCUNE ANOMALIE DÉTECTÉE
