CERTIFICAT DE BATTERIE

AVILOO
BATTERY DIAGNOSTICS

MARQUE: MINI
MODÈLE: Countryman - 7,6 kWh

KILOMÉTRAGE: 65 678 km
VIN: WMWYU710303J38142
DATE ET HEURE:
26/10/2026 15:45

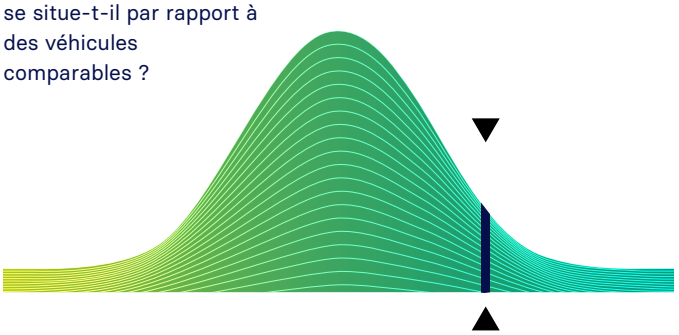
Indépendant
ÉTAT DE SANTÉ (SOH)

88,1 %

BON ÉTAT DE SANTÉ - AUCUNE ANOMALIE DÉTECTÉE
