CERTIFICAT DE BATTERIE

AVILOO
BATTERY DIAGNOSTICS

NUMÉRO DE CERTIFICAT: 8807C057-C8D1-4FA9-A3C6-9C0DFEC3ABDD

MARQUE: Renault
MODÈLE: Zoe 40 kWh

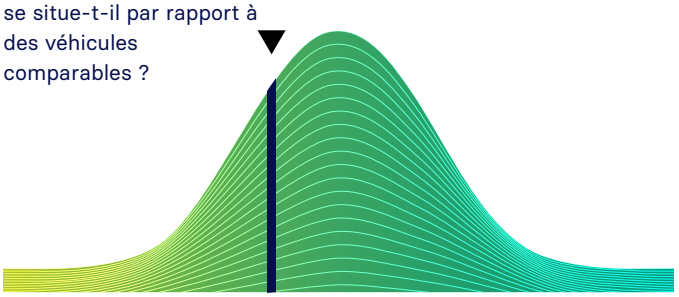
COMPARAISON

ANALYSE COMPARATIVE
Comment votre véhicule se situe-t-il par rapport à des véhicules comparables ?

inférieur à la moyenne | dans la moyenne | supérieur à la moyenne
