CERTIFICAT DE BATTERIE

AVILOO
BATTERY DIAGNOSTICS

MARQUE: Nissan
MODÈLE: Leaf ZE1 - 40 kWh

KILOMÉTRAGE: 88 182 km
VIN: SJNFAAZE1U0167346
DATE ET HEURE:
21/10/2026 10:44

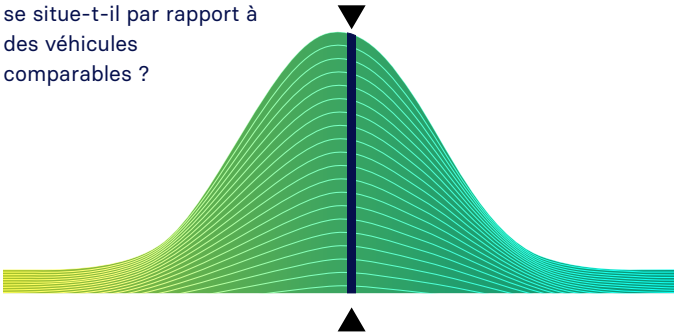
Indépendant
ÉTAT DE SANTÉ (SOH)

88,4 %

BON ÉTAT DE SANTÉ - AUCUNE ANOMALIE DÉTECTÉE
