CERTIFICAT DE BATTERIE

AVILOO
BATTERY DIAGNOSTICS

NUMÉRO DE CERTIFICAT: AA21C497-8462-44E4-BE3E-A347D0BA4804

MARQUE: Mercedes-Benz
MODÈLE: GLA 250 - 15,6 kWh

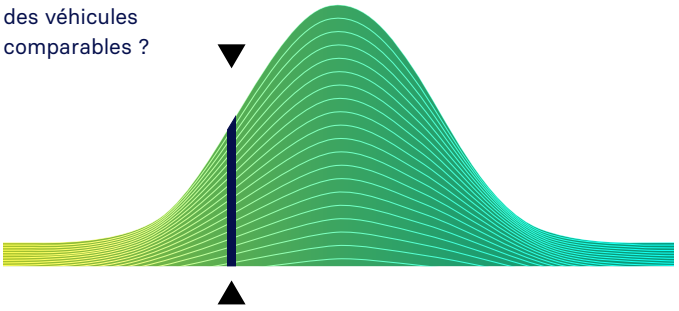
Indépendant
ÉTAT DE SANTÉ (SOH)

93,3 %

BON ÉTAT DE SANTÉ - AUCUNE ANOMALIE DÉTECTÉE
