CERTIFICAT DE BATTERIE

AVILOO
BATTERY DIAGNOSTICS

NUMÉRO DE CERTIFICAT: 10729686-A8A2-4467-B6A3-C871BAB4D7EA

MARQUE: Renault
MODÈLE: Megane E-Tech - 60 kWh
KILOMÉTRAGE: 25 566 km
VIN: VF1RCB00171570697
DATE ET HEURE: 23/10/2026 15:32
RÉALISÉ PAR: CRVO Lens

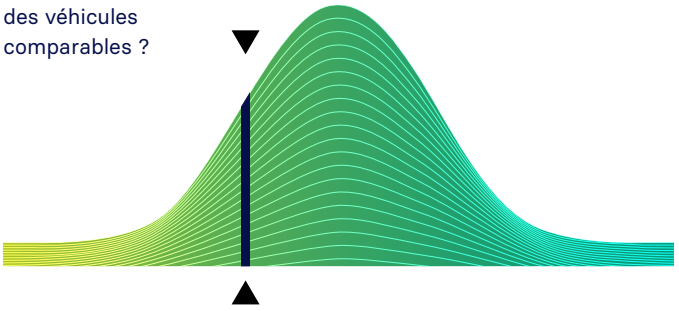
ANALYSE COMPARATIVE
Comment votre véhicule se situe-t-il par rapport à des véhicules comparables ?

inférieur à la moyenne | dans la moyenne | supérieur à la moyenne
