CERTIFICAT DE BATTERIE

AVILOO
BATTERY DIAGNOSTICS

NUMÉRO DE CERTIFICAT: D985E900-2C48-4DC6-8556-9F175AB2D6B4

MARQUE: Renault
MODÈLE: Megane E-Tech - 60 kWh
KILOMÉTRAGE: 64 063 km
VIN: VF1RCB00270264243
DATE ET HEURE: 06/10/2026 06:49
RÉALISÉ PAR: CRVO Lens

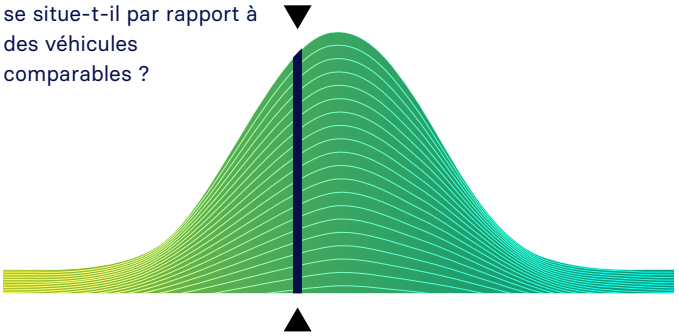
Indépendant
ÉTAT DE SANTÉ (SOH)

94,7 %

BON ÉTAT DE SANTÉ - AUCUNE ANOMALIE DÉTECTÉE
