CERTIFICAT DE BATTERIE

AVILOO
BATTERY DIAGNOSTICS

NUMÉRO DE CERTIFICAT: C4F64296-71E7-49C6-86F3-6155A7AB3658

MARQUE: Renault
MODÈLE: Twingo Electric ZE
KILOMÉTRAGE: 11 409 km
VIN: VF1AH000X70929182
DATE ET HEURE: 06/11/2026 05:06
RÉALISÉ PAR: CRVO Lens

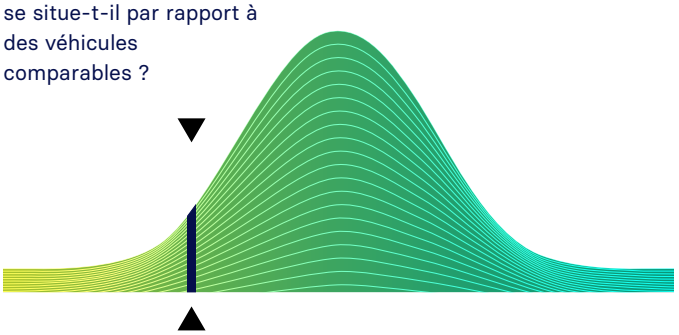
Indépendant
ÉTAT DE SANTÉ (SOH)

95,0 %

BON ÉTAT DE SANTÉ - AUCUNE ANOMALIE DÉTECTÉE
