CERTIFICAT DE BATTERIE

AVILOO
BATTERY DIAGNOSTICS

MARQUE: BMW
MODÈLE: X5 xDrive45e - 24 kWh

KILOMÉTRAGE: 55 401 km
VIN: WBATA610309N50118
DATE ET HEURE: 19/11/2026 15:31

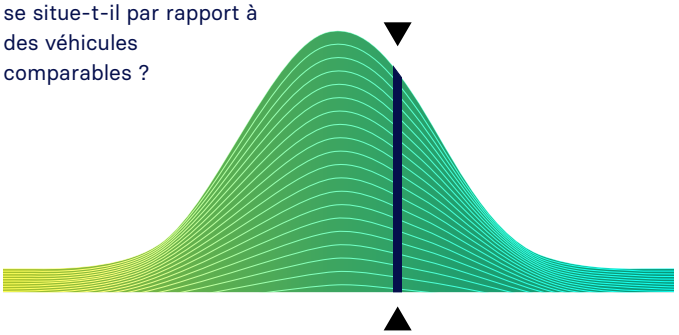
Indépendant
ÉTAT DE SANTÉ (SOH)

93,5 %

EXCELLENT ÉTAT DE SANTÉ - AUCUNE ANOMALIE DÉTECTÉE
