CERTIFICAT DE BATTERIE

AVILOO
BATTERY DIAGNOSTICS

NUMÉRO DE CERTIFICAT: 25112253-F48D-442D-8650-D769E35C30D5

MARQUE: Mercedes-Benz
MODÈLE: EQB - 70,5 kWh

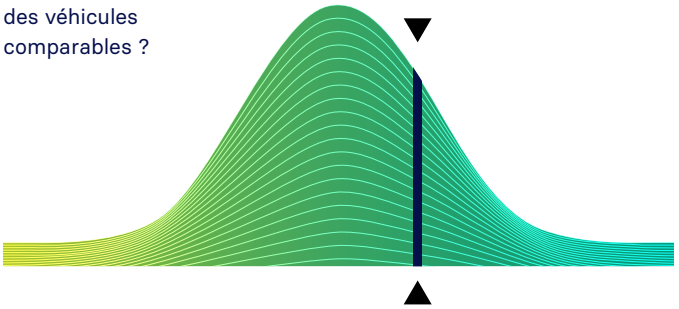
Indépendant
ÉTAT DE SANTÉ (SOH)

98,4 %

EXCELLENT ÉTAT DE SANTÉ - AUCUNE ANOMALIE DÉTECTÉE
