CERTIFICAT DE BATTERIE

AVILOO
BATTERY DIAGNOSTICS

NUMÉRO DE CERTIFICAT: BA8391F4-68D7-4C02-88FC-B8D522CE9898

MARQUE: Renault
MODÈLE: Twingo Electric ZE

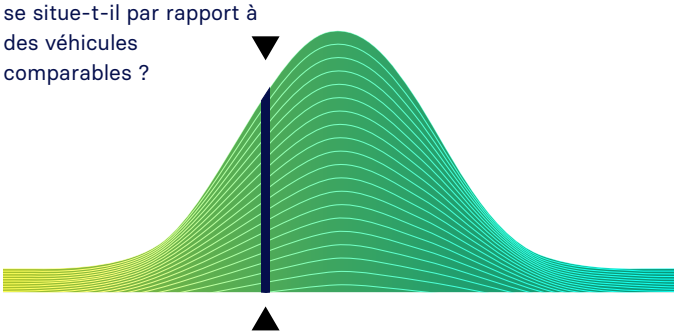
COMPARAISON

ANALYSE COMPARATIVE
Comment votre véhicule se situe-t-il par rapport à des véhicules comparables ?

inférieur à la moyenne | dans la moyenne | supérieur à la moyenne
