CERTIFICAT DE BATTERIE

AVILOO
BATTERY DIAGNOSTICS

NUMÉRO DE CERTIFICAT: 21C36CFA-F375-4D60-9533-E12DF85D91DB

MARQUE: BMW
MODÈLE: X1 xDrive - 16,3 kWh
KILOMÉTRAGE: 44 641 km
VIN: WBA21EF0105Y02258
DATE ET HEURE: 06/11/2026 23:58
RÉALISÉ PAR: CRVO Lens

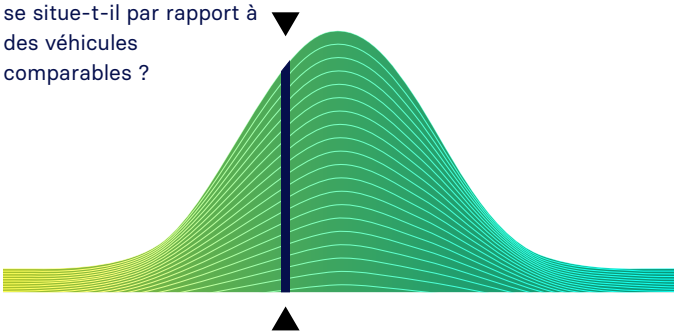
Indépendant
ÉTAT DE SANTÉ (SOH)

94,4 %

BON ÉTAT DE SANTÉ - AUCUNE ANOMALIE DÉTECTÉE
